CASE STUDY

Vomeri da Fonderia

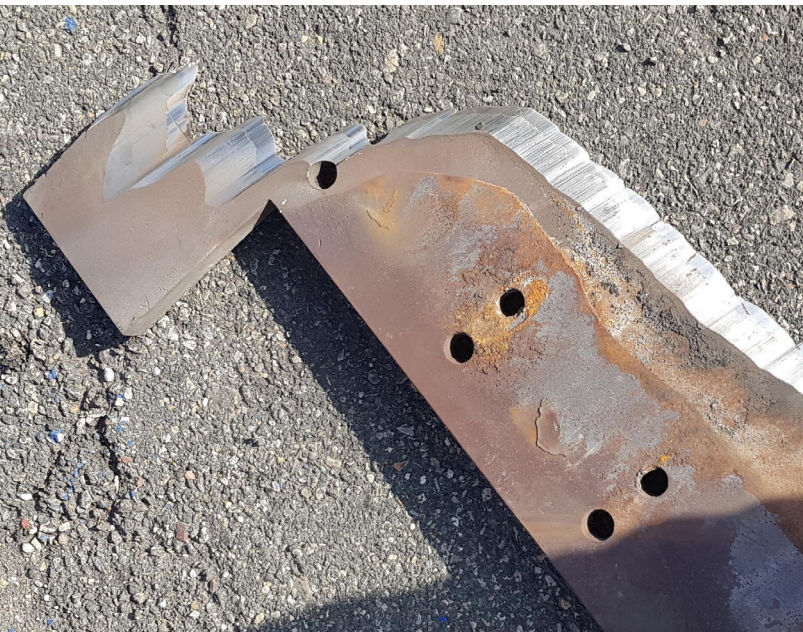
I **vomeri per molazza** sono costantemente soggetti a **severi fenomeni di usura abrasiva** che comporta un progressivo deterioramento fino al necessario intervento di manutenzione o addirittura alla necessità di sostituzione, con notevoli costi derivanti dai pezzi di ricambio e dai continui fermi impianto.
