CASE STUDY
**RIPARAZIONE DI CRICCHE
SU VENTILATORE INDUSTRIALE**

1. LA SFIDA

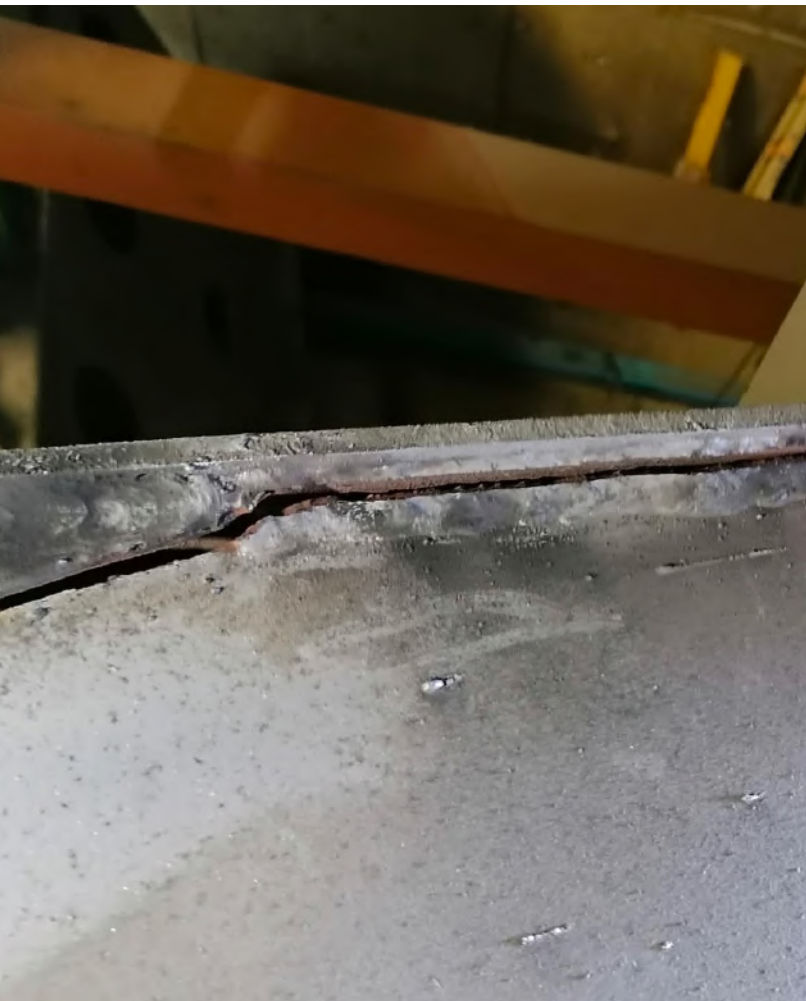
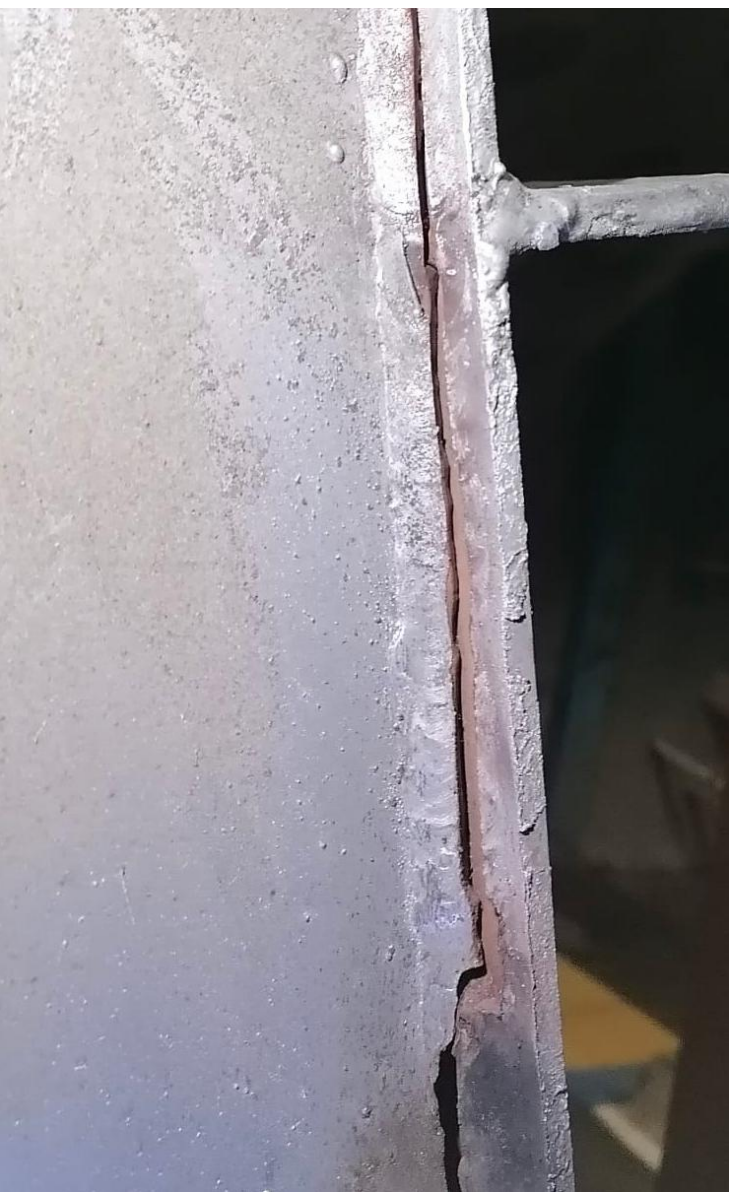
Uno dei nostri clienti ci ha contattato per riparare in tempi rapidi un ventilatore installato su un impianto per trattamenti termici. Durante i controlli periodici sono state rilevate delle rotture di notevoli dimensioni sulla struttura contenente il ventilatore, che hanno comportato la fermata dell'impianto con il conseguente danno economico derivante dalla mancata produzione.

I controlli non distruttivi con liquidi penetranti hanno evidenziato la presenza di diverse cricche passanti per tutto lo spessore della lamiera. Prima di procedere con la saldatura di riparazione è stata eseguita una accurata mappatura di tutti i difetti e definito le specifiche modalità di intervento.

Essendo una riparazione particolarmente critica che avrebbe comportato la rottura in più zone si è deciso di eseguire l'intervento con l'elettrodo basico a doppio rivestimento KOY 1009, particolarmente indicato per costruzioni sottoposte a forti sollecitazioni su acciai con elevato tenore di impurità.

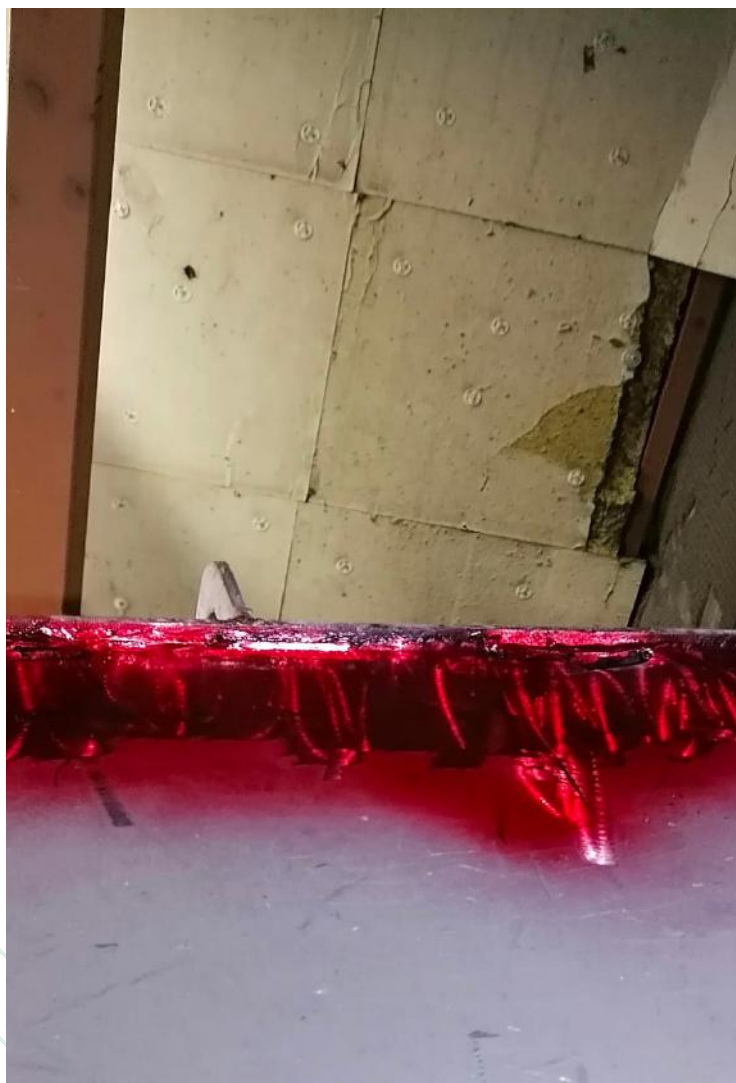
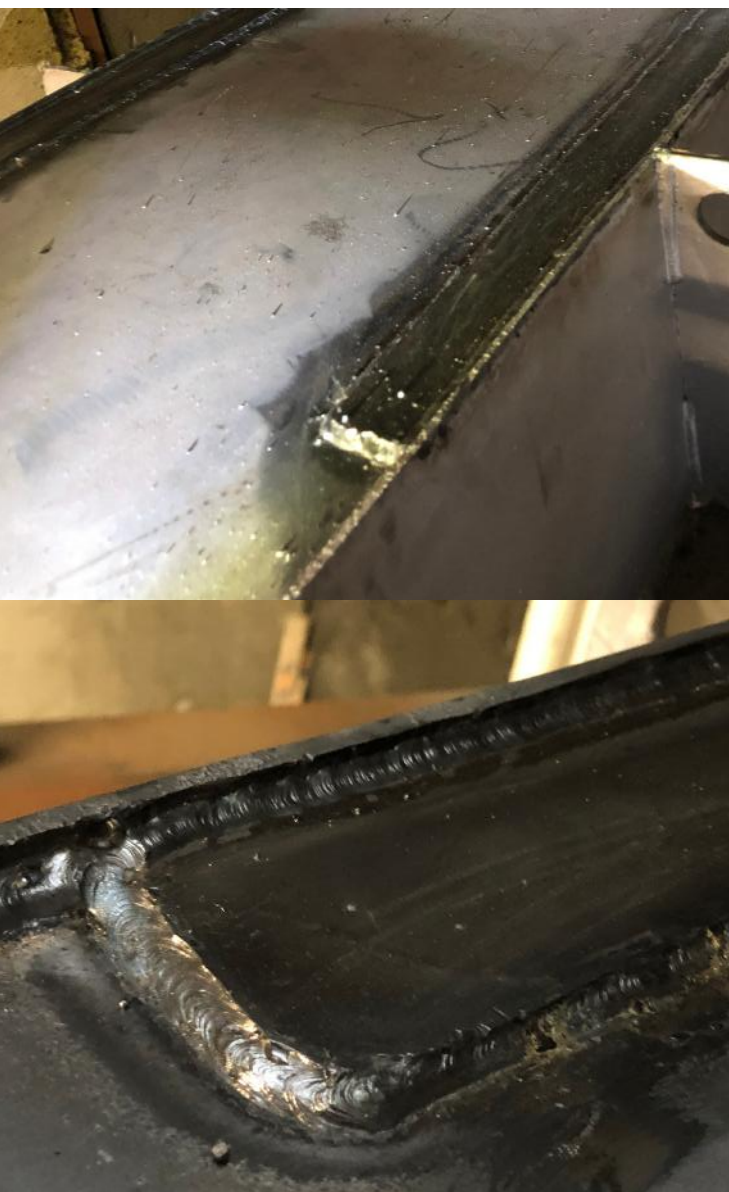
La facilità di impiego di questo elettrodo ha permesso di eseguire le riparazioni in tutte le posizioni, sia in piano che in verticale, garantendo un risultato impeccabile nei successivi controlli post riparazione
